# Schönstes Dorf, schönster Parkplatz

## Au plus beau village, le plus beau parking

**ERNEUERUNG  
DORFPLATZ CABBIO**  
Breggia  
[Realisierung 2022](#)  
[Bauherrschaft](#)  
Gemeinde Breggia  
[Landschaftsarchitektur](#)  
Enrico Sassi, Lugano  
[Mitarbeit](#)  
Irene Lucca

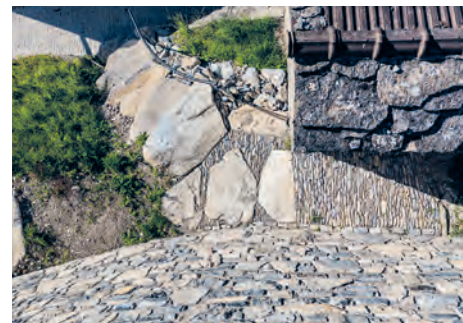
Saltrio-Stein. *Pierre de Saltrio.*

Als Belag für den Platz hat der Architekt Saltrio-Stein gewählt, dessen Farbe sich gut in die Umgebung einfügt. Die zehn mal zehn Zentimeter grossen Pflastersteine wurden eigens für dieses Projekt gefertigt und führen in Reihen angeordnet zu den flachen Stufen der Kirche. Weil mit Zementmörtel verfugt, ist der neue Bodenbelag wasserdicht. Ein Gittersystem am Eingang des Platzes sammelt das Regenwasser und leitet es in die Kanalisation, wo es mechanisch gereinigt wird. Danach fliesst es in den Bach.

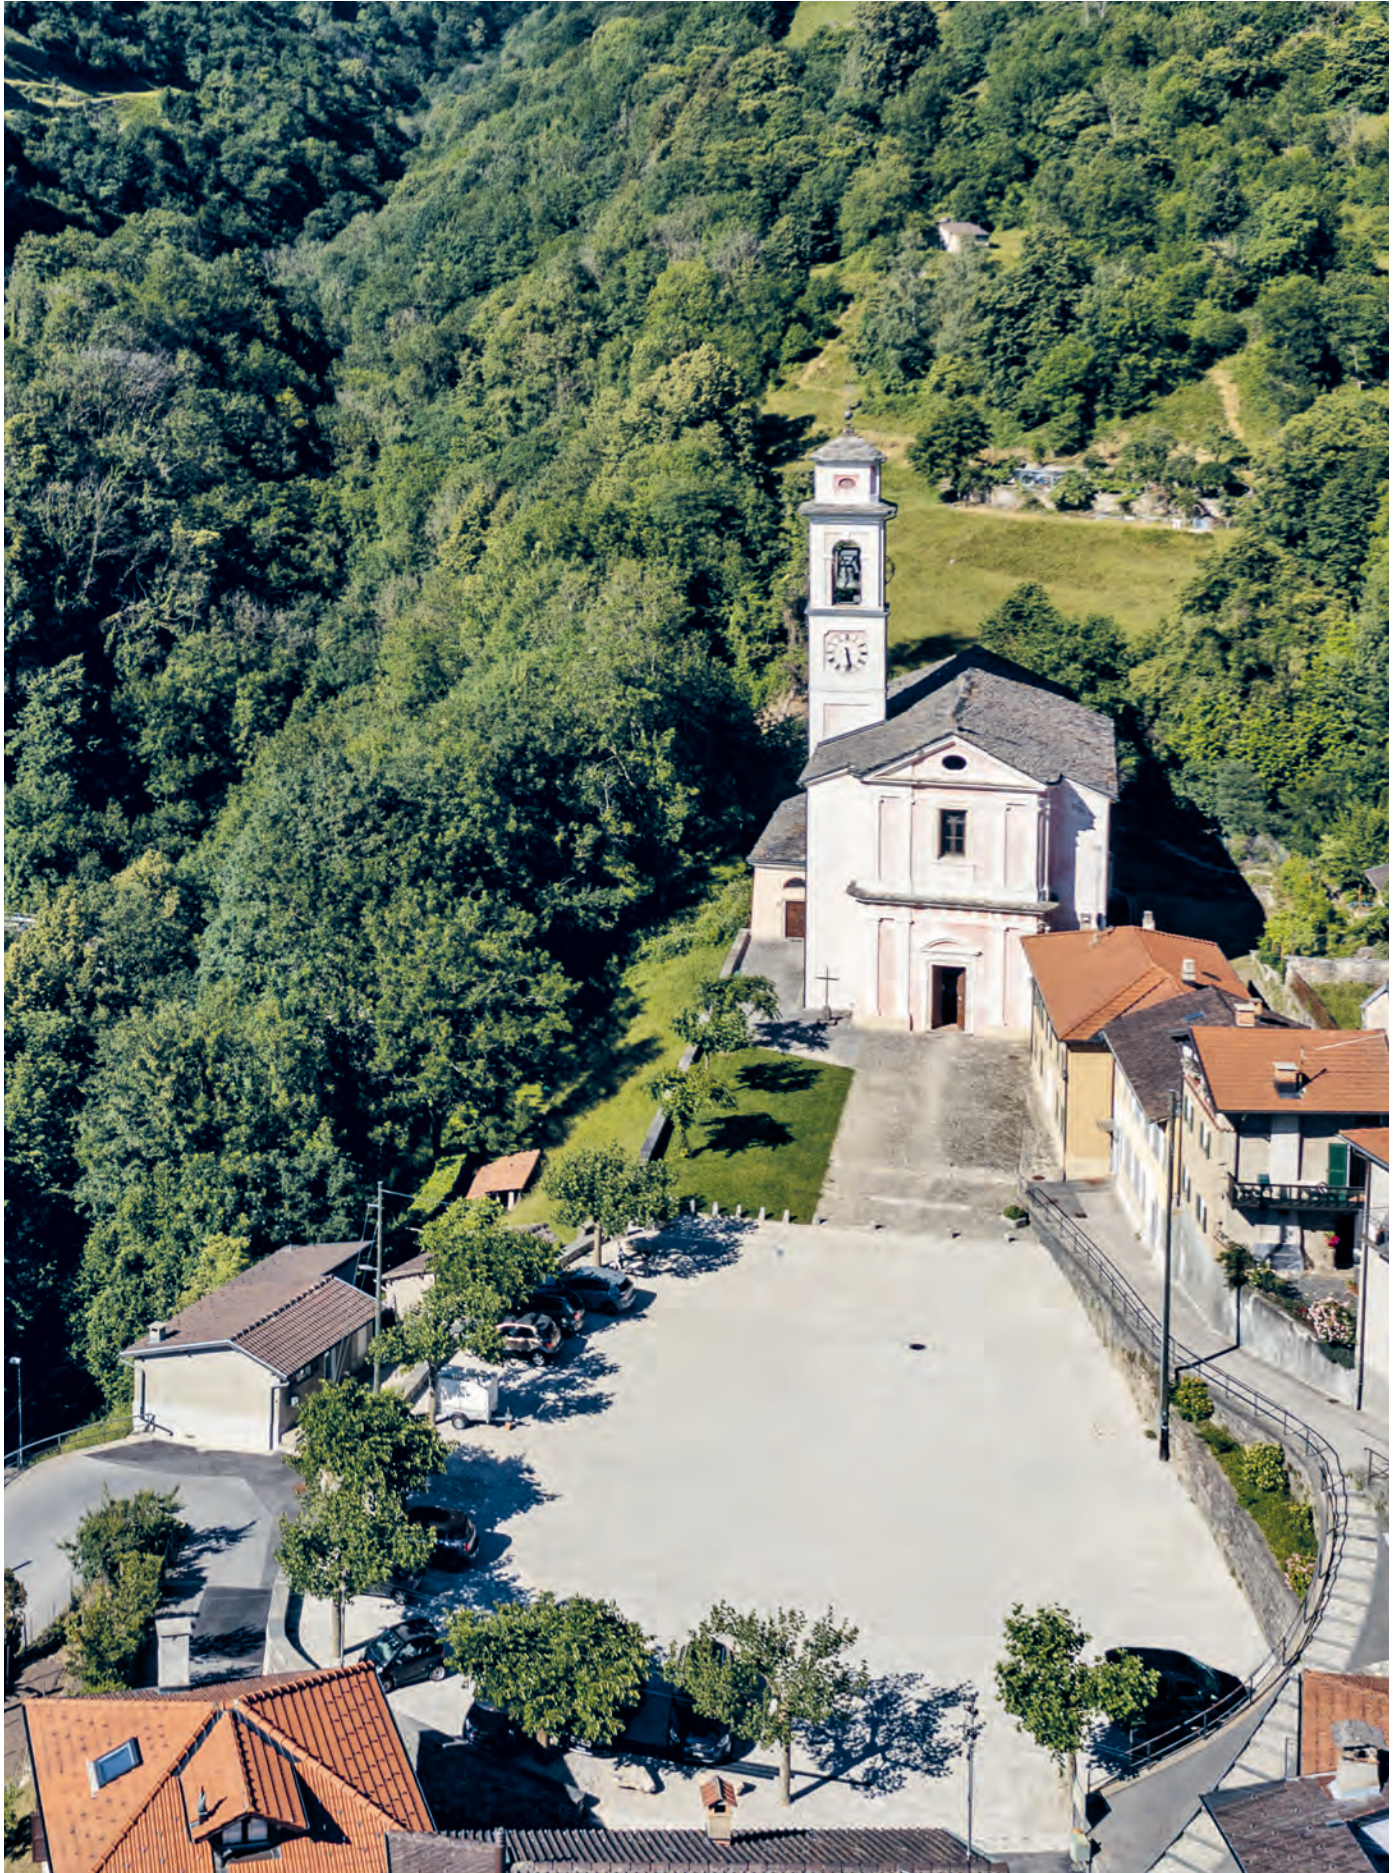
Cabbio im Valle di Muggio hat endlich wieder eine richtige Piazza. *Dans la vallée de Muggio, Cabbio retrouve enfin une véritable place.*

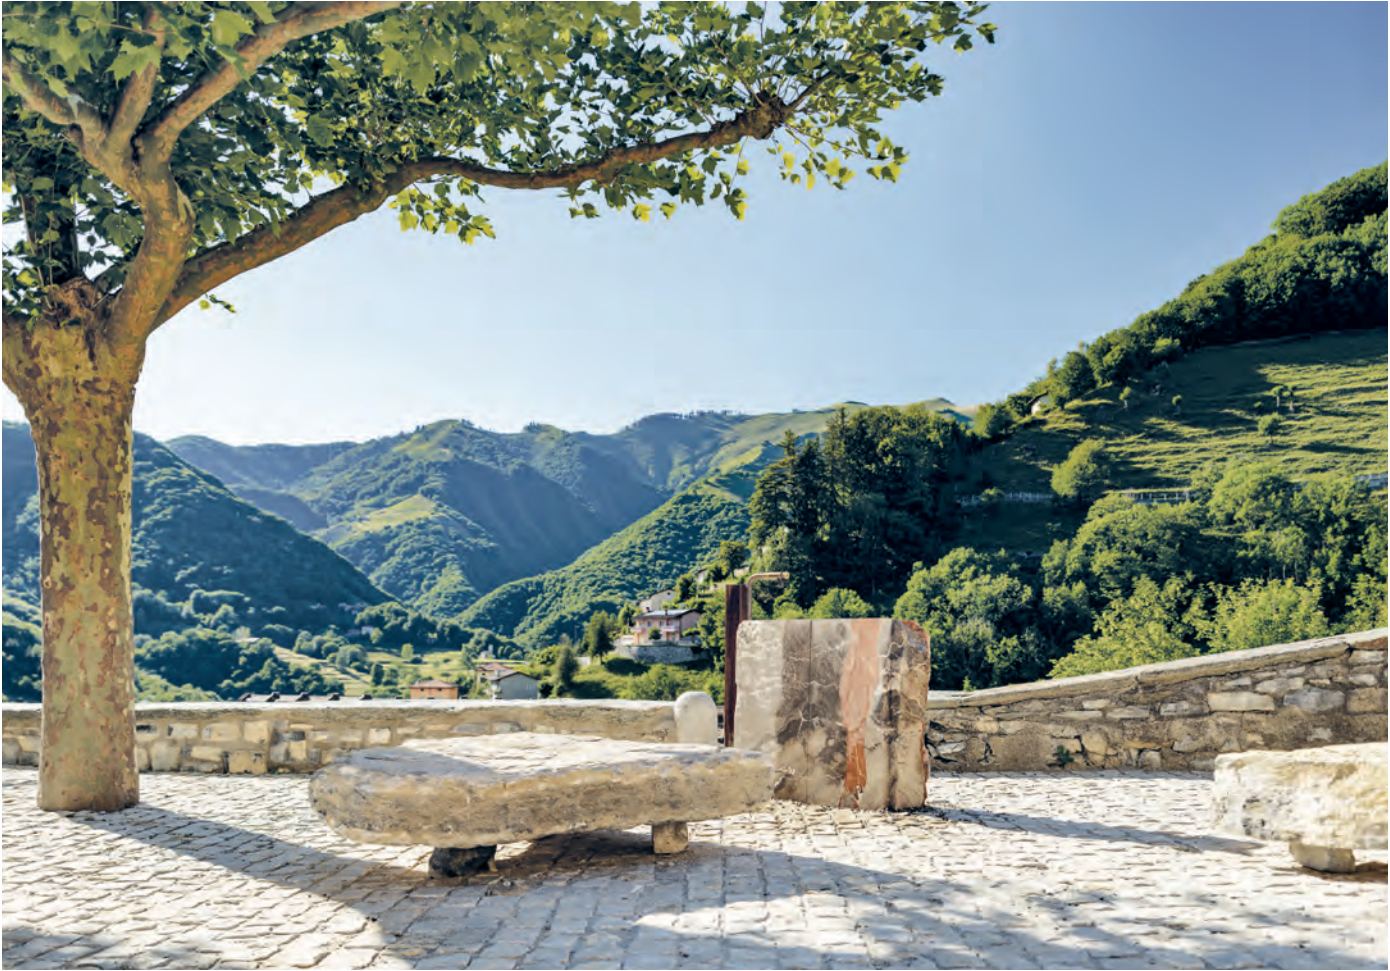
Brunnen aus einem alten Marmorblock. Steinblöcke laden zum Sitzen ein.  
*Fontaine réalisée dans un ancien bloc de marbre. De grandes pierres en guise de bancs.*

Eine neue Treppe führt von der Talstrasse direkt auf den Platz. Ein aus einem alten Arzo-Marmorblock gefertigter Brunnen sorgt für Erfrischung, grosse Steinblöcke bieten Sitzmöglichkeiten im Schatten von hohen Bäumen. Den Baumbestand am Rand der Piazza hatte Enrico Sassi für die Dauer der Sanierung umpflanzen lassen. Heute zeichnen die acht Bäume – abwechselnd Linden und Platanen – wieder die Rundung der Stützmauer nach.

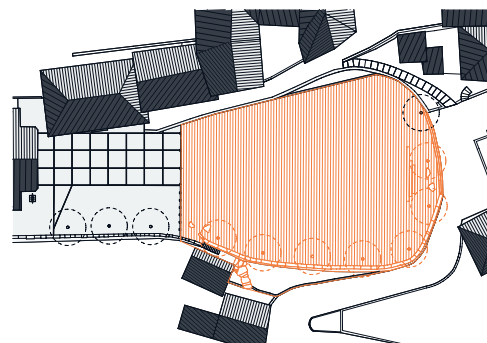
Grundriss mit Dorfplatz. *Plan avec place du village.*

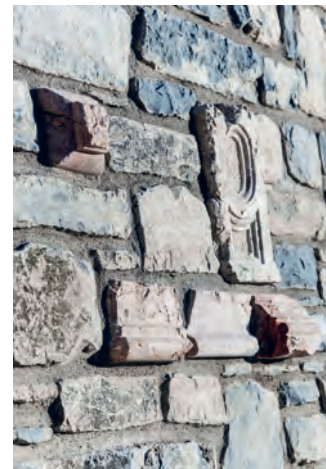
Alte Steine neu verwendet.  
Réemploi de vieilles pierres.

Dafür verwendete der passionierte Re-usista Elemente der alten Stützmauer, die bei der Demontage nummeriert worden waren und nun wieder an ihrer ursprünglichen Stelle sitzen. Zudem hat Sassi antike Stücke aus Arzo-Marmor einbauen lassen, die man beim Abbruch der alten Mauer gefunden hatte. Auch einige Platten der Mauerkrone sind historisch wertvoll: Sie zeigen Spuren von Felsgravuren.
